## **Interaktives live Webinar - Fallbeispiel Sakima (Kuvasz)**

# Kurzfassung tierärztlicher Bericht

## **OP: Implantatentfernung**

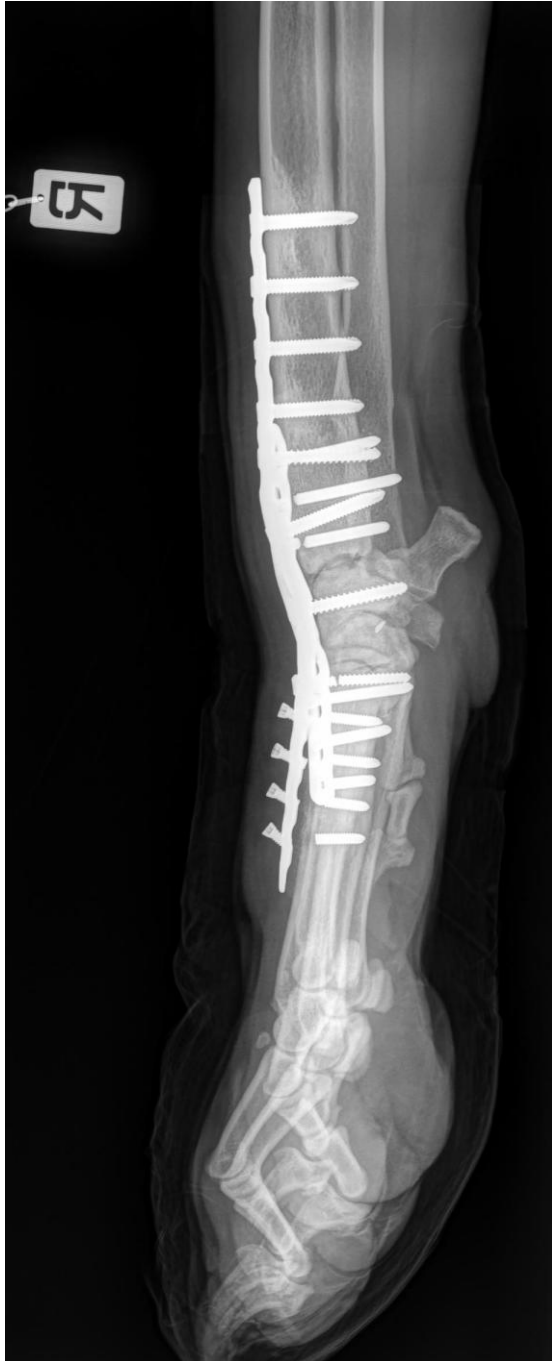
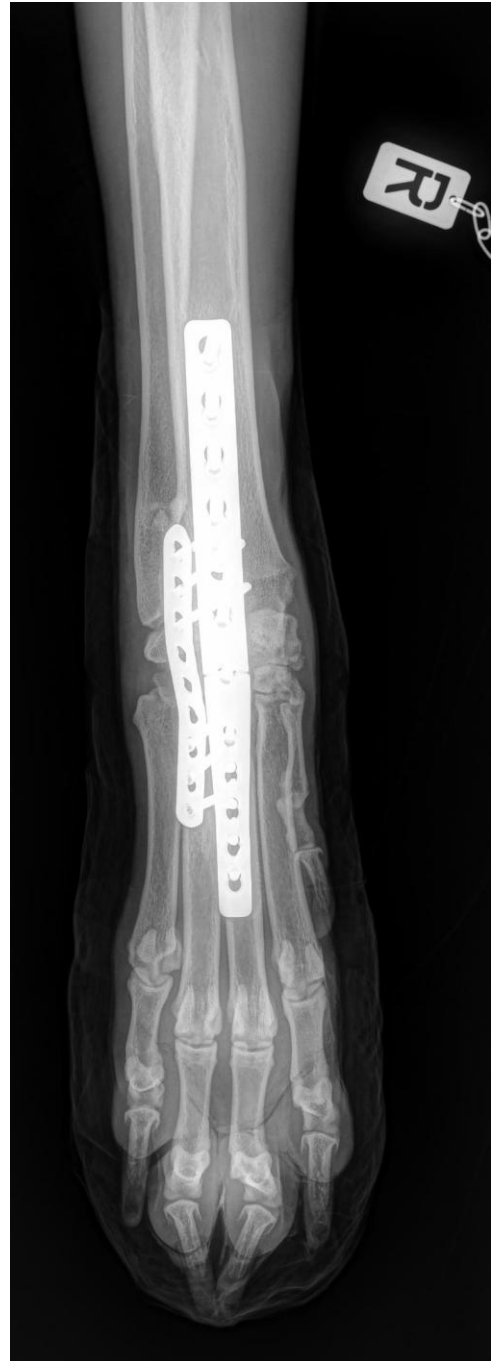
## Röntgenbilder

Platten beide entfernt, Schraubenreste im Bereich des Metakarpus sowie distalen Radius

Entfernung beider Platten, Metacarpale Schrauben alle gebrochen, nur Schraubenköpfe zu evakuieren,

Schraubenreste belassen. 3,5er Platte auf Höhe des Antebrachiokarpalgelenks gebrochen.
